<b>Rodzaj opracowania</b>	Projekt budowlany, branża: konstrukcja
<b>Nazwa inwestycji</b>	Przebudowa istniejących budynków usługowych na potrzeby Centrum Integracji Społecznej w Elblągu.
<b>Adres inwestycji</b>	82-300 Elbląg, ul. Stawidłowa 3 nr d. 168/2, 170, 206 obręb 14
<b>Inwestor</b>	Elbląskie Stowarzyszenie Wspierania Inicjatyw Pozarządowych 82-300 Elbląg, ul. Związku Jasnogórskiego 17
<b>Jednostka Projektowa</b>	Euro-Projekt Grzegorz Latecki 82-300 Elbląg, ul. Stanisława Sulimy 1
<b>Kategoria obiektu</b>	XVII

# I. Opis techniczny

## 4. Ekspertyza techniczna

Ekspertyza techniczna dotyczy oceny stanu technicznego istniejącego zespołu zabudowy znajdującego się na działce inwestora przy ul. Stawidłowej 3 w Elblągu.

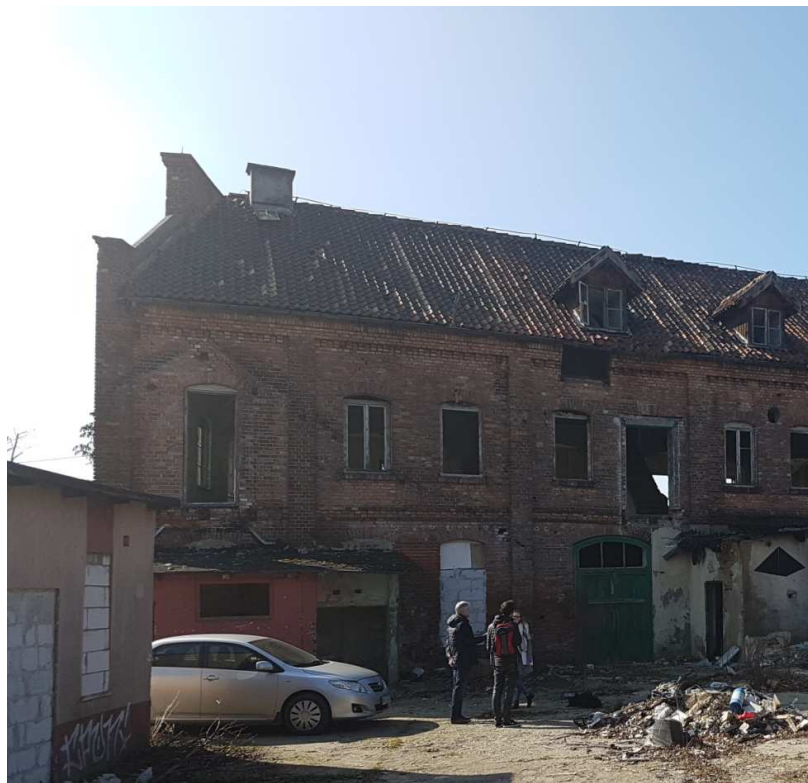
Obiekt I - Budynek główny jest obiektem dwukondygnacyjnym z poddaszem użytkowym, nieposiadającym podpiwniczenia. Ściany murowane w technologii tradycyjnej, dach dwuspadowy o konstrukcji drewnianej płatwiowo-kleszczowej otwartej pokryty dachówką ceramiczną. Od wielu lat budynek jest opuszczony, pozbawiony bez nadzoru i opieki, przez co nastąpiła jego znaczna degradacja. Wewnątrz budynku widać silne ślady dewastacji.

Fot. 1 Budynek usługowy – widok od strony podwórza (od wschodu)

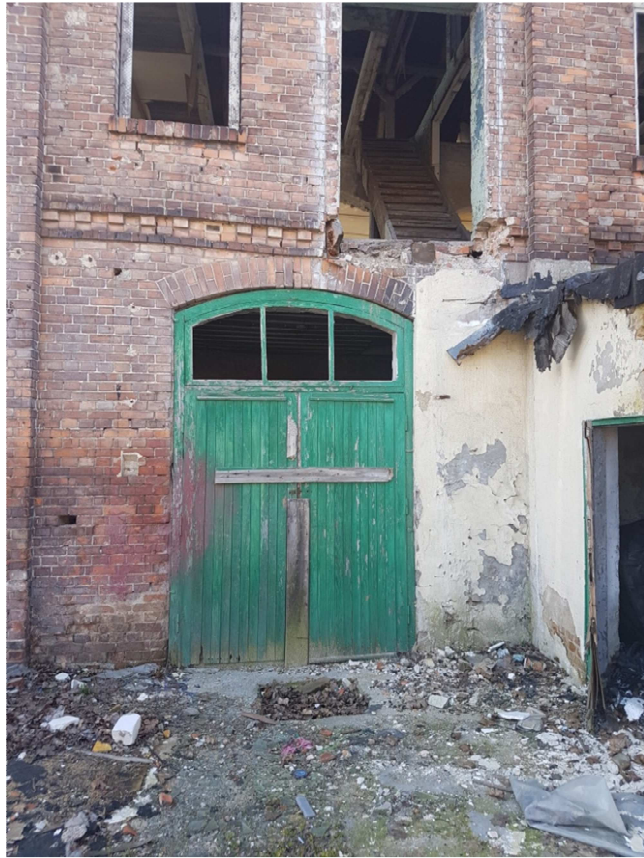
Stwierdzono liczne uszkodzenia muru w postaci spękań i rys oraz liczne braki pojedynczych cegieł. Spoinowanie muru wykazuje objawy erozji, co prowadzi do utraty właściwości fizycznych oraz wytrzymałościowych. Skutkiem tego jest utrata wyjściowych właściwości wypełniających i łączącego je sobą elementy murowe w sposób trwały. Stwierdzono poważne uszkodzenia ceglanych nadproży łukowych, w postaci braku spoin, spękań oraz ubytków cegieł.

Istniejące uszkodzenia występują na wszystkich elewacjach i spowodowane są ogólnym zużyciem wyrobów budowlanych, z których były wykonane ściany oraz nieprawidłową eksploatacją budynku. Występujące pęknięcia oraz braki materiału powodują stałe zawilgocenie ścian wewnętrznych i dalszą erozję powodowaną cyklicznym przemarzaniem w okresie zimowym.

Fot. 10 Uszkodzenia muru obiektu I

**Stan techniczny ścian konstrukcyjnych budynku ocenia się jako awaryjny. Zaleca się rozebranie ścian oraz odtworzenie ich w nowoczesnej technologii, z zastosowaniem izolacji przeciwwilgociowej oraz termicznej.**

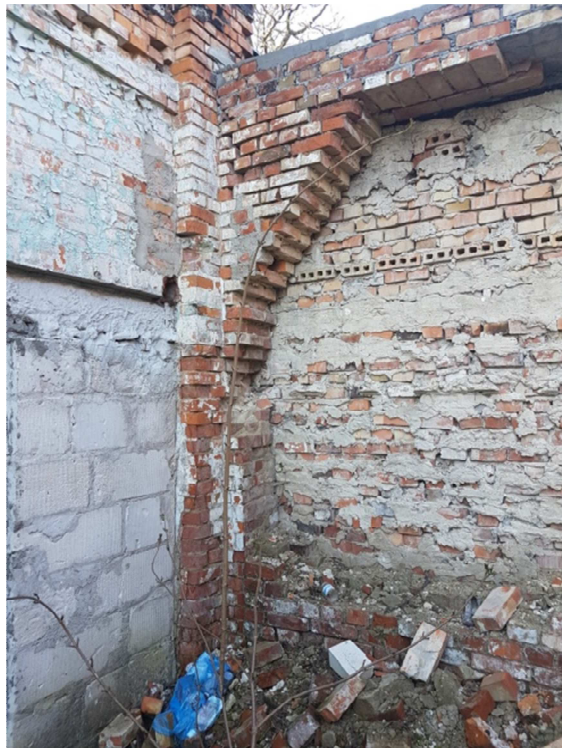
Fot. 11 Ubytki cegieł w murze

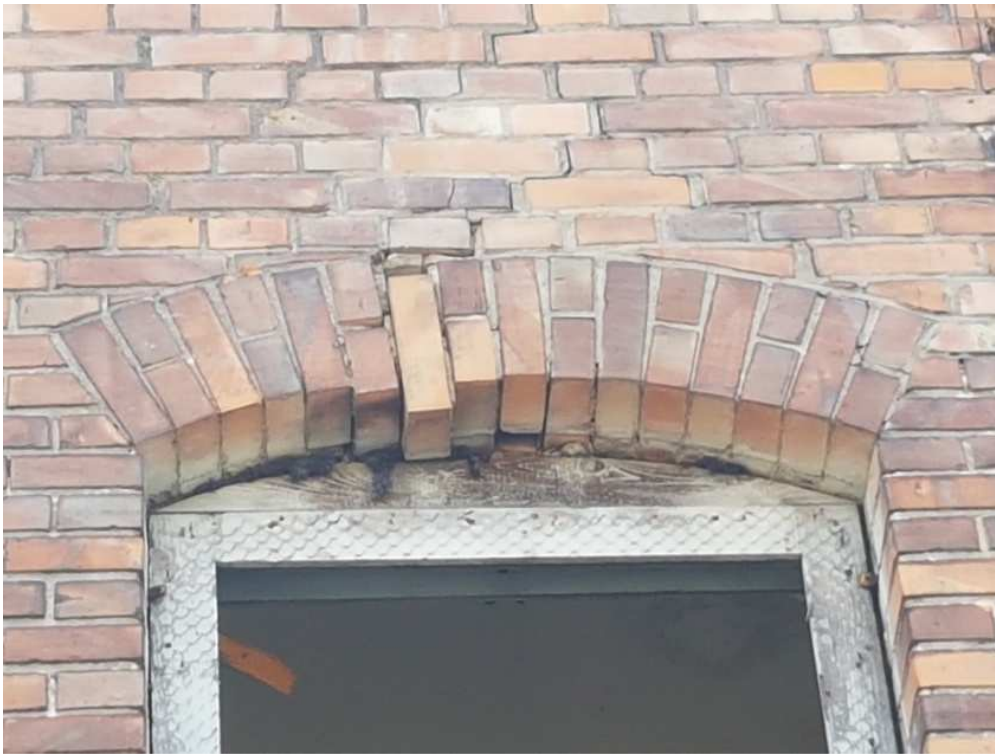
Fot. 12 Uszkodzenia nadproża okiennego

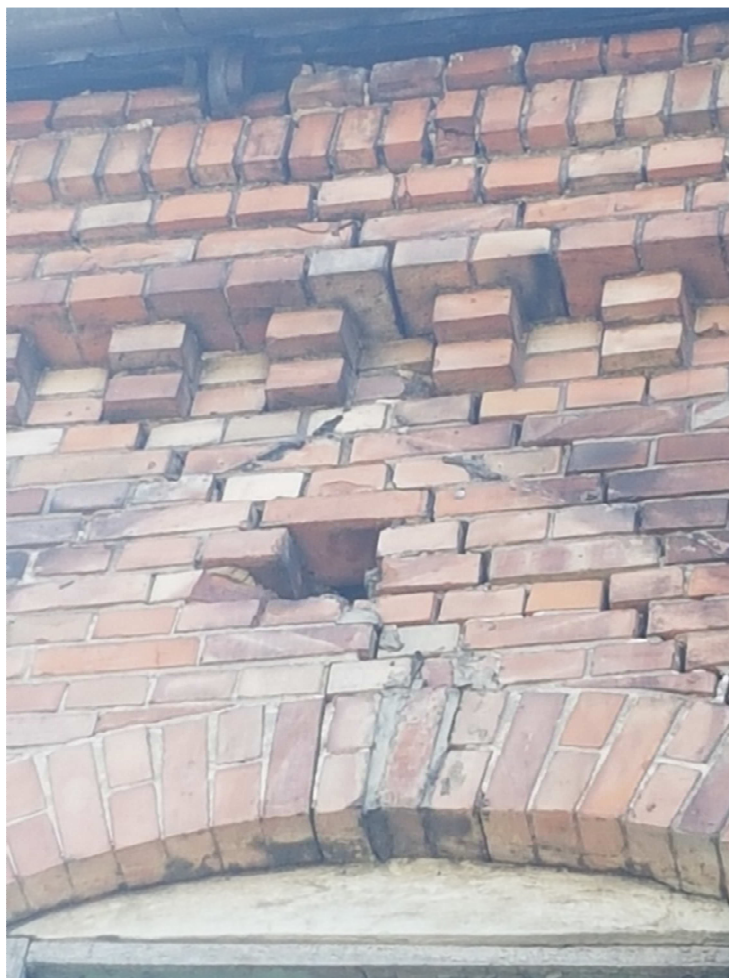
Fot. 13 Uszkodzenia nadproża okiennego

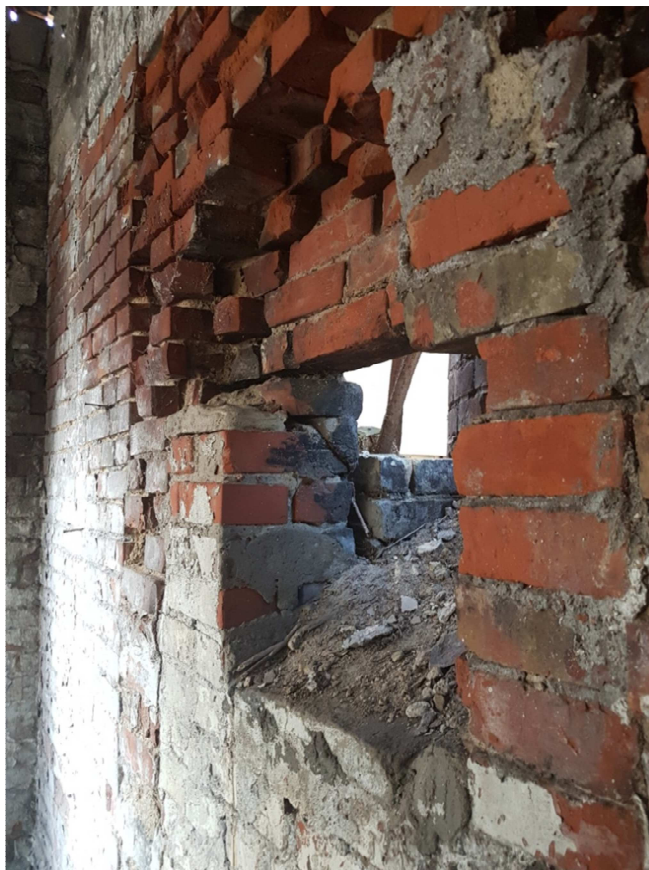
Fot. 14 Uszkodzenia ściany zewnętrznej

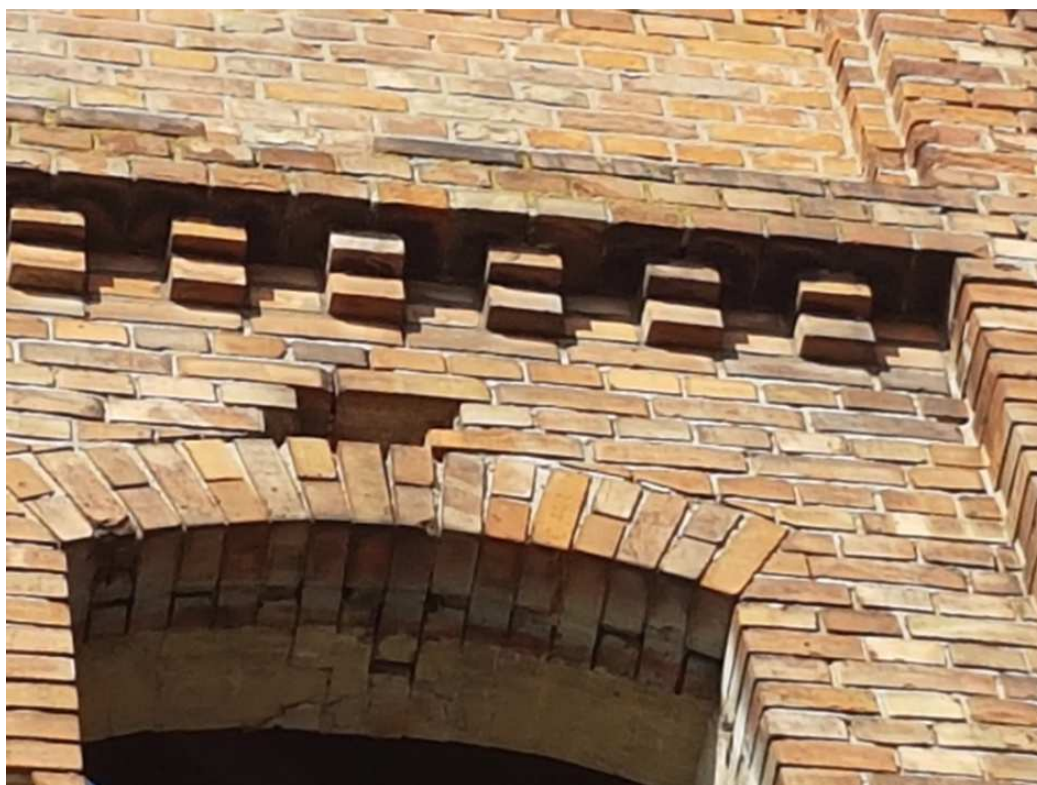
Fot. 15 Braki cegieł nad nadprożem okiennym

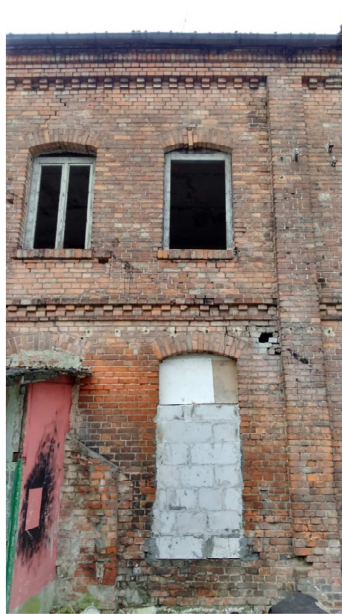
Fot. 16 Widoczne uszkodzenia muru

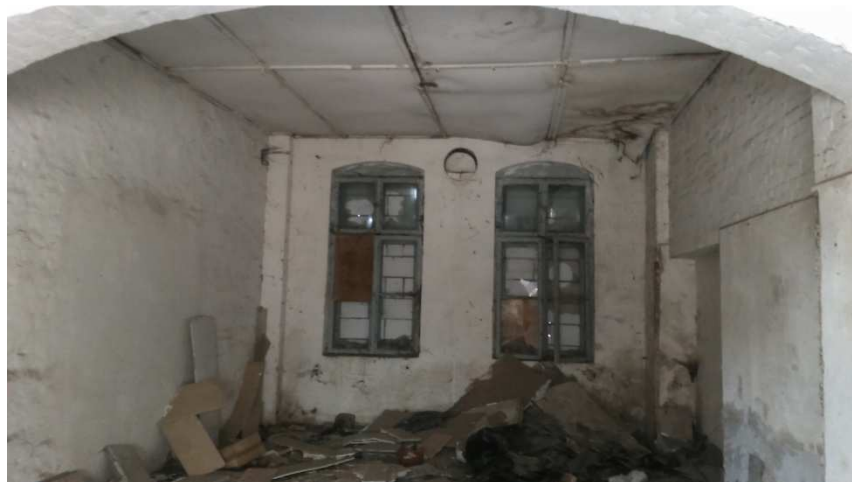
Układ konstrukcyjny - poprzeczny, stropy oparte na ścianach wewnętrznych nośnych i na podciągach, które w kolei oparte są na wewnętrznych słupach. Stropy drewniane belkowe. Posadzka przyziemna cementowa. Posadzka na piętrze i poddaszu drewniana (występuje jedynie we fragmentach). W wyniku wieloletniej eksploatacji, a także z powodu naturalnego starzenia się materiałów (głównie drewna) nastąpiło samoczynne poluzowanie wszystkich węzłów elementów konstrukcyjnych. Ponadto drewniane stropy w wyniku nieszczelności pokrycia dachowego, uszkodzenia ścian oraz zdemastrowanej stolarki okiennej i drzwiowej, zostały narażone na zamakanie, co doprowadziło do daleko posuniętej korozyjnej drewna belek konstrukcyjnych stropów. Stwierdzono, w trakcie przeglądu, występowanie murszenia czoła belek stropów. W przypadku obydwu stropów ugięcie znacznie przekracza dopuszczalny poziom, co może być skutkiem odkształceń reologicznych przekroju belek stropu.

Fot. 17 W prawym górnym rogu widoczne efekty „zamakania” stropu wodą, dostającą się z nieszczelnego dachu

**Stan techniczny stropów budynku ocenia się jako awaryjny. Zaleca się rozebranie stropów i zbudowanie nowych stropów żelbetowych.**

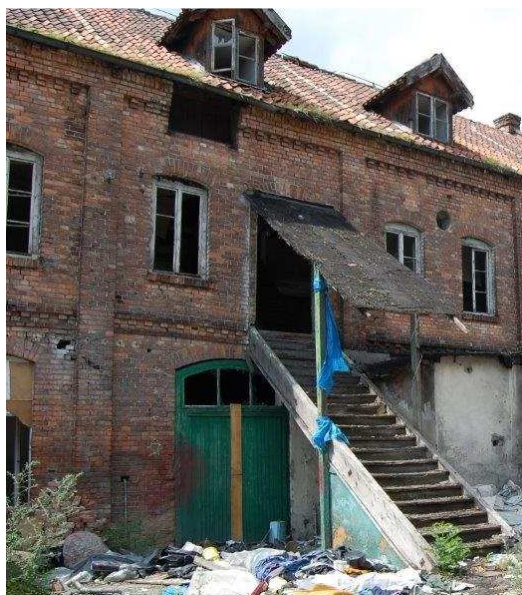
Schody między przyziemiem, a piętrem były drewniane i zlokalizowane na zewnątrz budynku od strony podwórza. Zostały rozebrane.

Fot. 18 Nieistniejące schody między przyziemiem, a piętrem

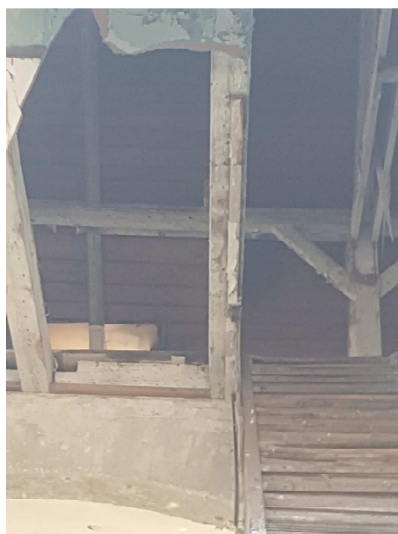
Schody między piętrem, a poddaszem drewniane, jednobiegowe, bez spoczników, brak poręczy. W zakresie ilości stopni oraz braku spoczników schody nie odpowiadają warunkom technicznym jakim podlegają budynki oraz ich usytuowanie z dnia 17 lipca 2015 r. Belki konstrukcyjne schodów są zmurszałe, z powodu nieszczelnego pokrycia dachowego. Stopnie schodów poślizgały się. Belki schodów wykazują ugięcie przekraczające dopuszczalne wartości. Przyczyną całkowitego zniszczenia konstrukcji schodów jest brak jakiejkolwiek konserwacji elementów drewnianych oraz zamakanie ich, przez nieszczelny dach.

Fot. 19 Zniszczona klatka schodowa między piętrem a poddaszem

**Stan techniczny schodów wewnętrznych budynku ocenia się jako awaryjny. Zaleca się rozbiórkę schodów między pierwszym piętrem, a poddaszem oraz zbudowanie nowej klatki schodowej wewnątrz budynku, łączącej wszystkie kondygnacje.**

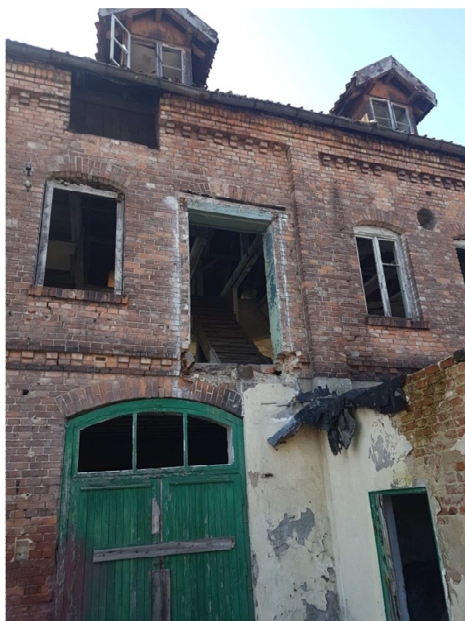
Fot. 20 Otwór w murze po rozebranych schodach

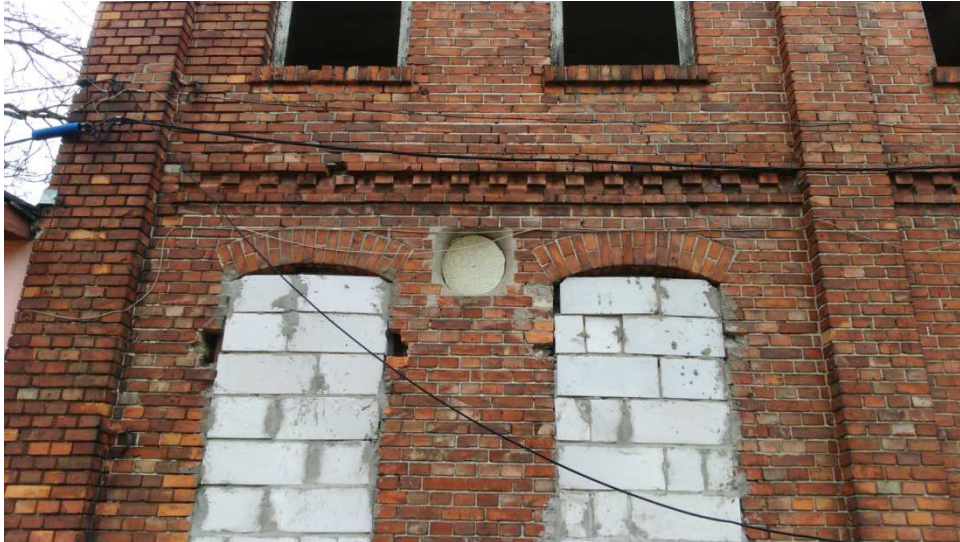
Stan techniczny stolarki okiennej i drzwiowej jest bardzo zły, jest ona całkowicie zdemastowana w całym budynku, otwory okienne przylegające zostały prowizorycznie zamurowane bloczkami gąbbronowymi. Zaleca się wstawienie całkowicie nowej stolarki okiennej i drzwiowej spełniającej aktualne wymagania prawne w zakresie izolacyjności termicznej stolarki poprzez odpowiednią wartość współczynnika przenikania ciepła.

Fot. 21 Prowizorycznie zamurowane otwory okienne

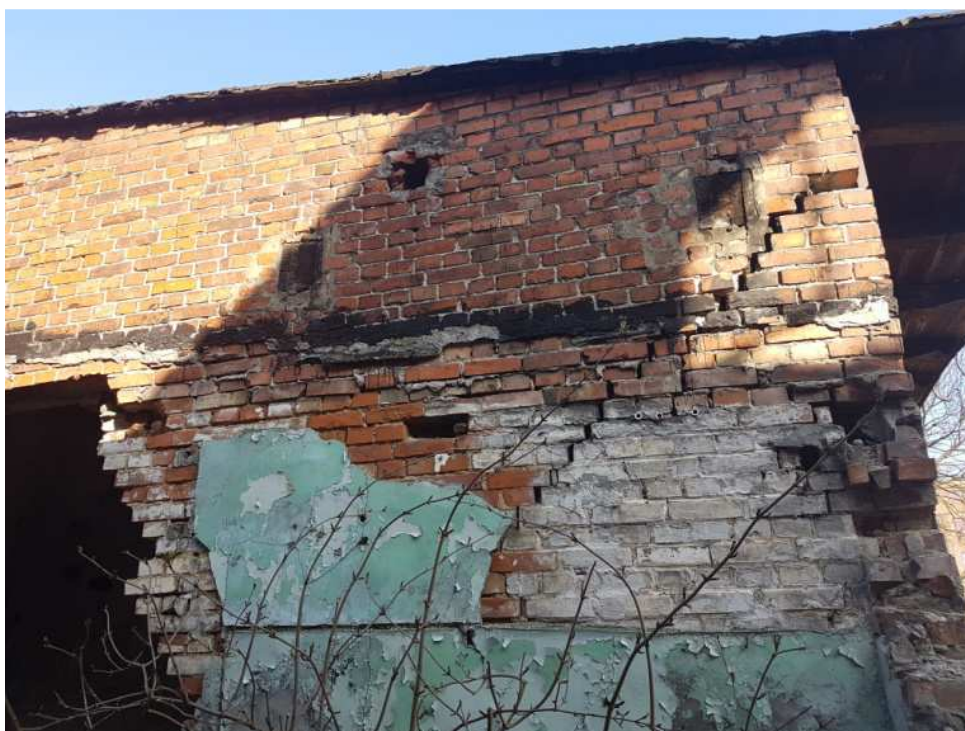
Stwierdzono poważne uszkodzenia ceglanych nadproży łukowych w postaci pęknięć i rys, występujących również na ścianach w okolicach narożników budynku.

Istniejące uszkodzenia występujące na wszystkich elewacjach spowodowane są ogólnym zużyciem wyrobów budowlanych, z których były wykonane ściany oraz nieprawidłową eksploatacją budynku. Występujące pęknięcia oraz braki materiału powodują stałe zawilgocenie ścian wewnętrznych i dalszą erozję powodowaną cyklicznym przemrażaniem w okresie zimowym.

Fot. 22 Spękania na ścianie wewnętrznej obiektu II

**Stan techniczny ścian konstrukcyjnych budynku ocenia się jako awaryjny. Zaleca się rozebranie ścian oraz odtworzenie ich w nowoczesnej technologii, z zastosowaniem izolacji przeciwwilgociowej oraz termicznej.**

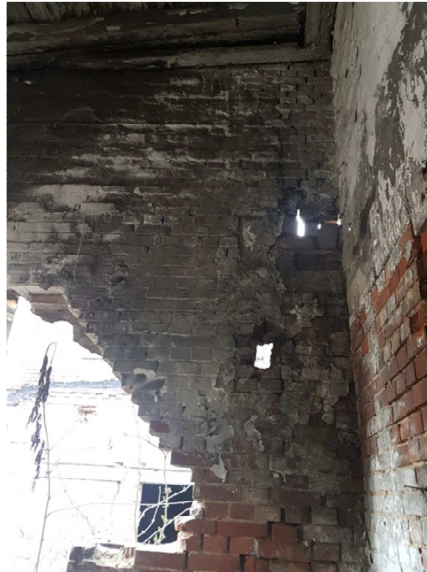
Fot. 24 Znaczące braki cegieł w ścianie wewnętrznej

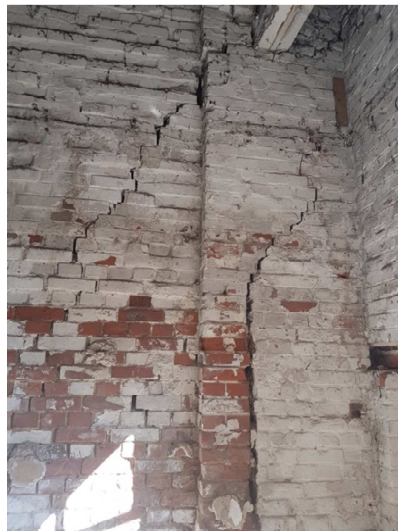
Fot. 25 Pęknięcia na ścianie wewnętrznej

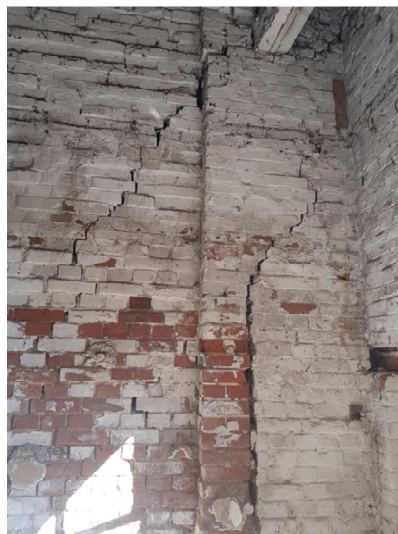
Fot. 26 Pęknięcia na ścianie wewnętrznej

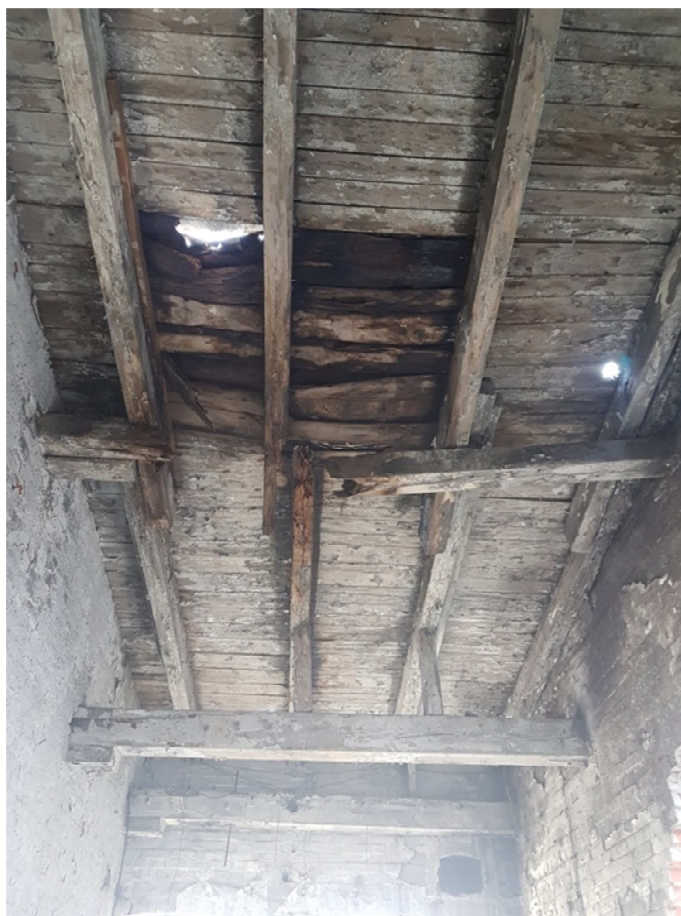
Stwierdzono całkowite zniszczenie dachu - uszkodzenia elementów drewnianych konstrukcji drewnianej w postaci zniszczonych (połamanych) krokwi, pęknięć podłużnych wzdłuż włókien na skutek skurczenia drewna od wpływów temperatury. Stwierdzono brak konserwacji drewna oraz brak izolacji przeciwwilgociowej, jak i termicznej dachu.

Fot. 27 Zniszczony dach – połamane krokwie i belka

**Stan techniczny konstrukcji dachu oraz jego pokrycia ocenia się jako awaryjny, grożący zawaleniem. Zaleca się demontaż istniejących elementów drewnianych i zbudowanie nowej konstrukcji dachu.**

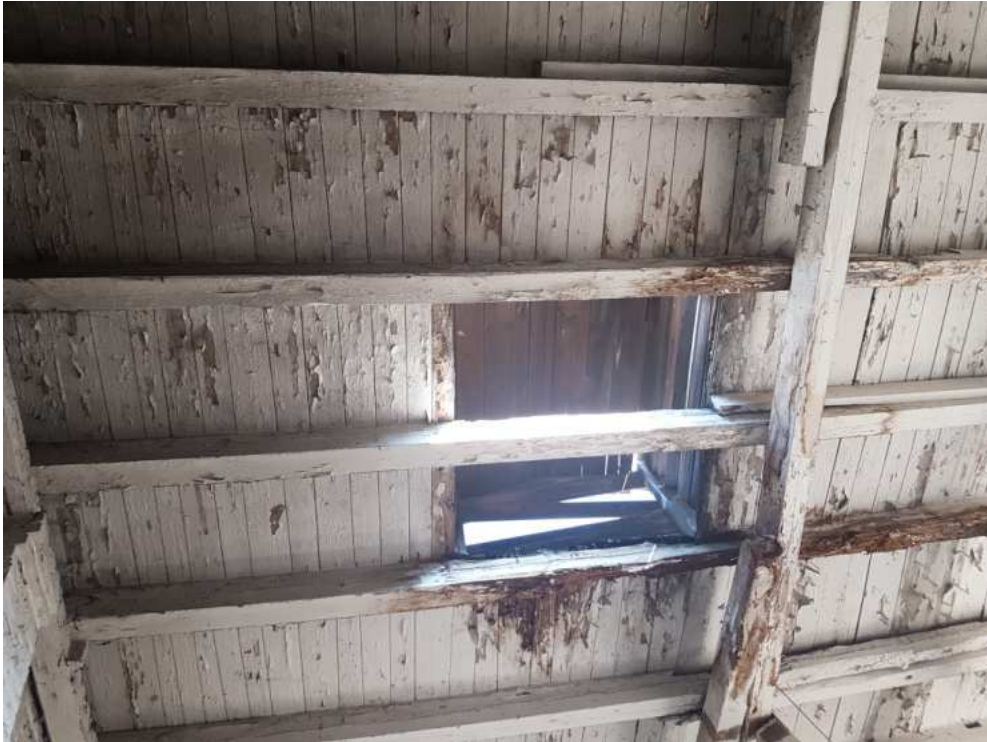
Fot. 28 Zniszczone belki konstrukcyjne dachu

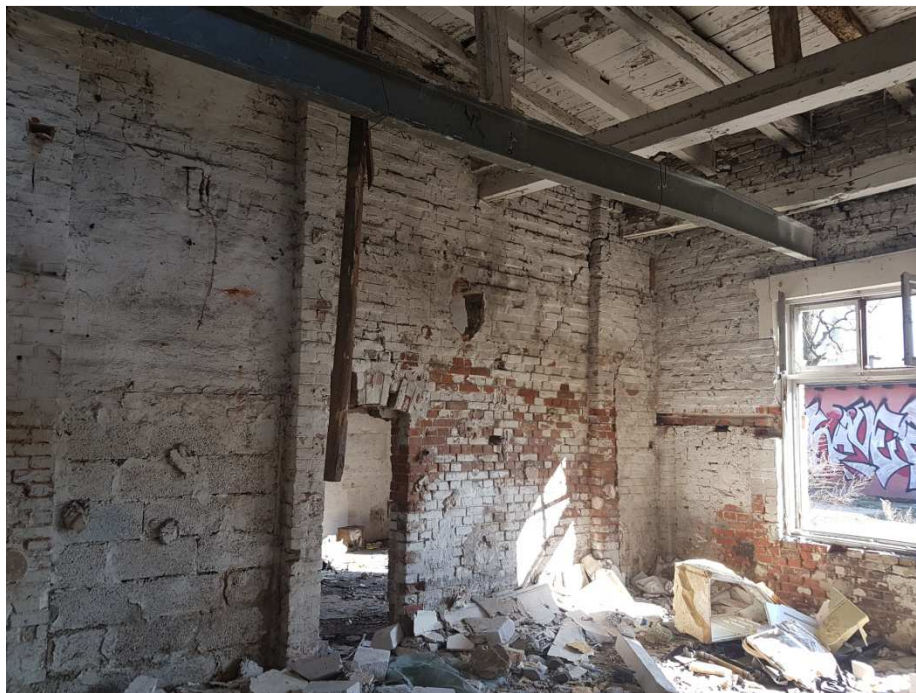
Fot. 29 Popękane drewniane elementy konstrukcji dachu

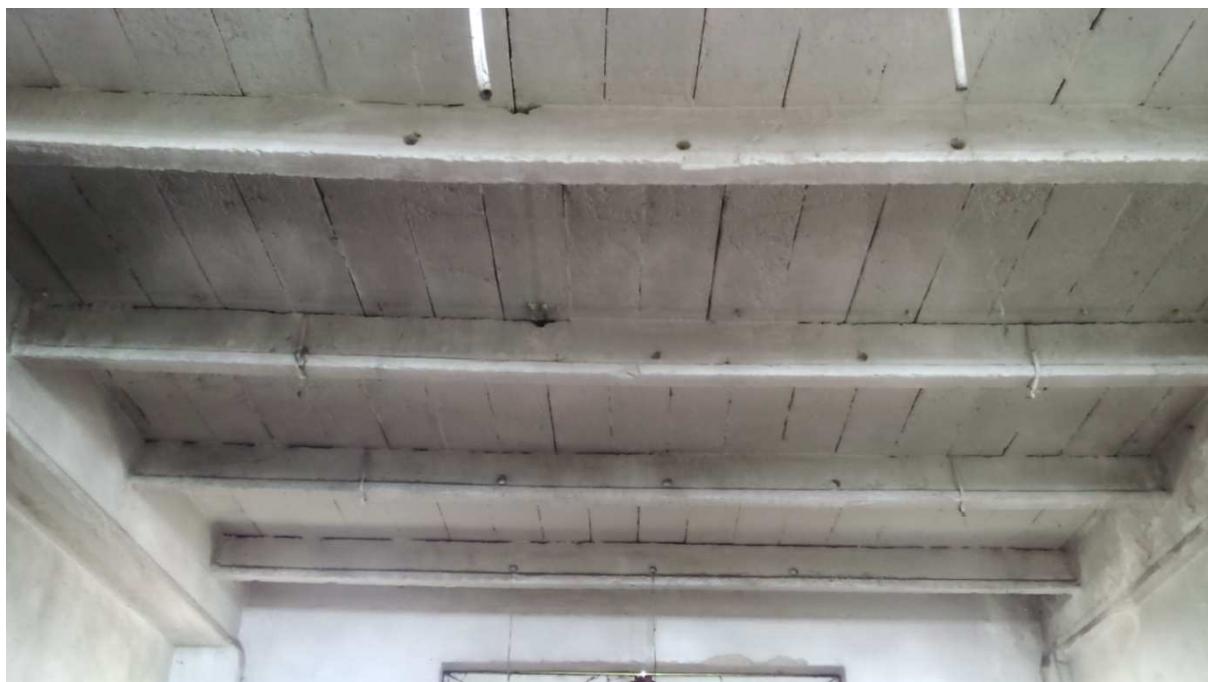
Stwierdzono uszkodzenia elementów konstrukcji dachu. Aby móc nadal użytkować dach obiektu, należy naprawić wykryte uszkodzenia. Stwierdzono brak izolacji termicznej dachu.

Fot. 31 Widoczne betonowe belki dachu garażu wraz z płytkami korytkowymi

**Stan techniczny konstrukcji dachu oraz jego pokrycia ocenia się jako mierny, umożliwiając dalszą eksploatację. Zaleca się naprawę istniejących elementów konstrukcji dachu, wykonanie jego izolacji termicznej oraz wymianę papy pokrywającej dach.**

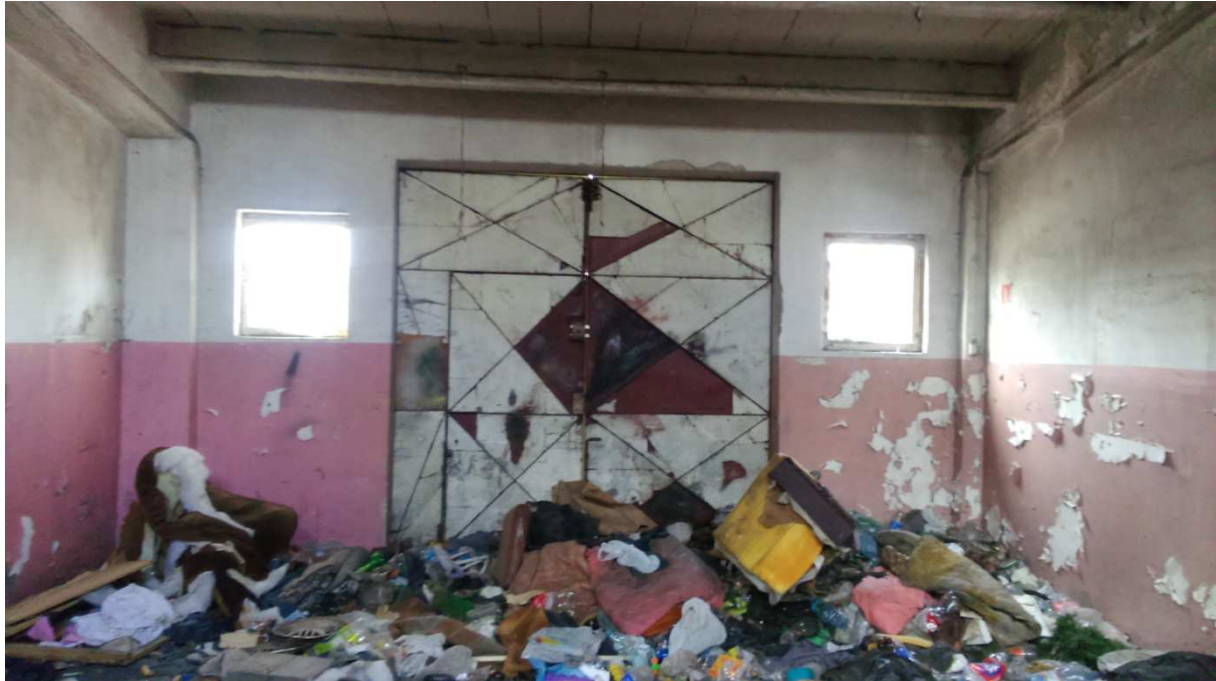
Stan techniczny stolarki okiennej i drzwiowej jest bardzo zły, jest ona zdezastowana w całym budynku garażu. Zaleca się wstawienie całkowicie nowej stolarki okiennej i drzwiowej spełniającej aktualne wymagania prawne w zakresie izolacyjności termicznej stolarki, poprzez odpowiednią wartość współczynnika przenikania ciepła.

Fot. 32 Widok zrewastowanej bramy garażowej od wewnątrz

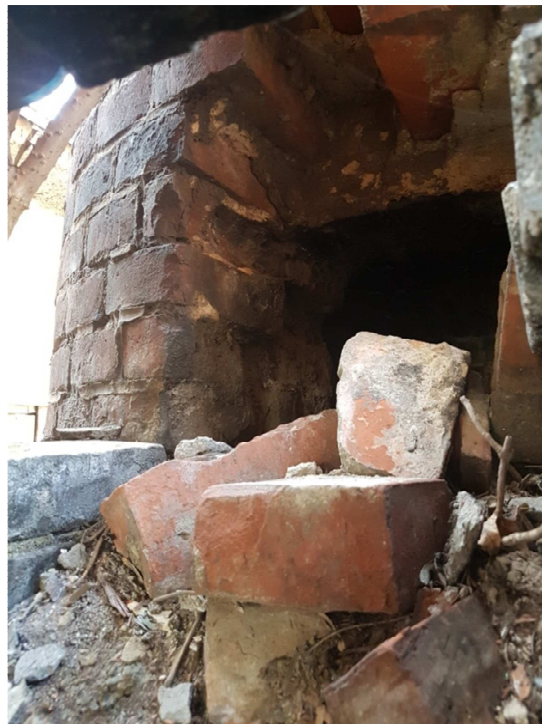
Komin murowany z cegły ceramicznej pełnej. W kominie usytuowano 1 przewód dymowy, wloty ciepłota z kotłowni oraz wyczystki i słuźebne włazowe. Komin o stałej grubości ściany nośnej – 51cm. W trakcie wizji lokalnej stwierdzono uszkodzenia w postaci spękań muru oraz znaczne ubytki cegieł ścian nośnych komina. Komin jest odchylony od pionu i został częściowo rozebrany. Podstawa komina w stanie awaryjnym.

Fot. 33 Widok uszkodzenia ściany komina

**Stan techniczny konstrukcji komina ocenia się jako awaryjny. Zaleca się rozbórkę komina.**

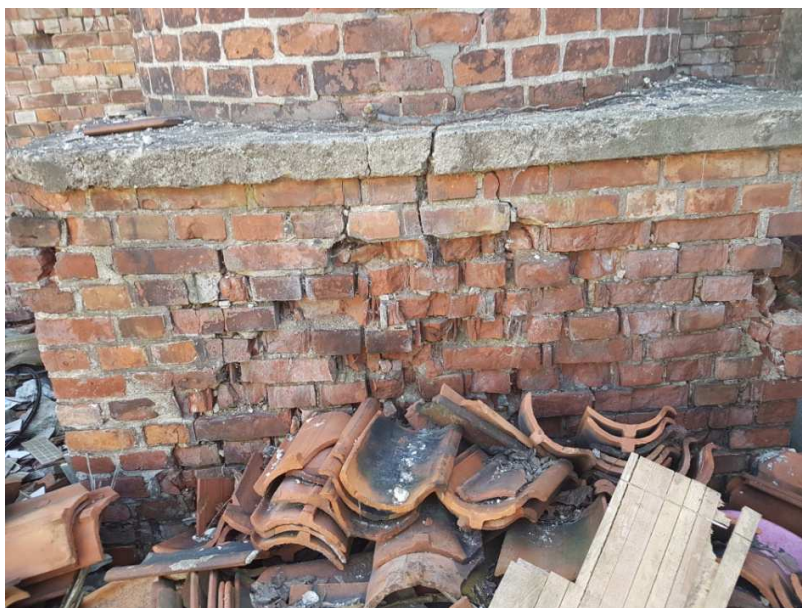
Fot. 34 Uszkodzenia podstawy komina murowanego

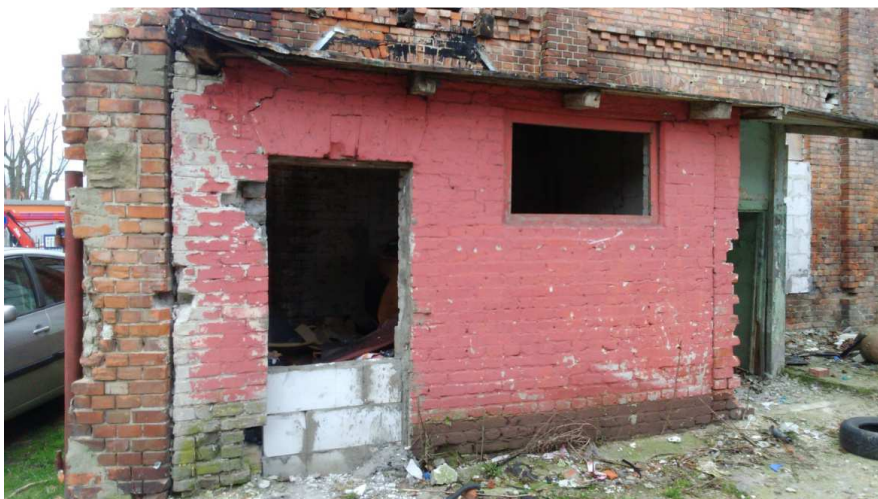
Przybudówka posadowiona na gruncie. Stwierdzono liczne uszkodzenia muru ścian w postaci spękań, rys, braków pojedynczych elementów murowych.

Zawilgocenie przyziemia obiektu na całym obwodzie spowodowane jest brakiem izolacji przeciwwodnych, kapilarnym podciąganiem wody z gruntu, uszkodzeniem pokrycia dachu i brakiem stolarki okiennej oraz drzwiowej.

Fot. 35 Widoczne uszkodzenia muru, nadproża drzwiowego oraz pokrycia dachowego

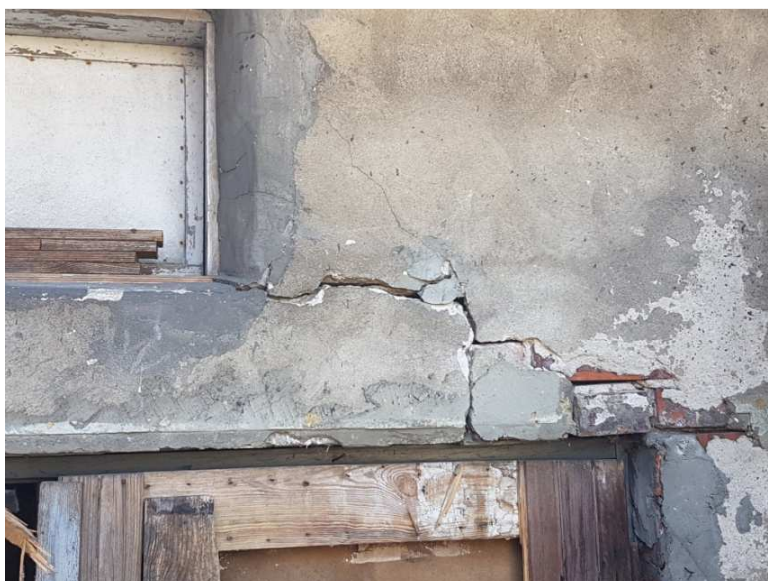
Zabudowania posadowione na fundamentach betonowych. Ściany zewnętrzne murowane z bloczków ceramicznych. Stwierdzono uszkodzenia ścian zewnętrznych zabudowań w postaci spękań, a także dewastację warstw wykończeniowej oraz izolacyjnej. Liczne parysowania nadproży okiennych i drzwiowych.

Fot. 37 Obiekt V - uszkodzone nadproże
