Rodzaj opracowania	Projekt budowlany, branża: konstrukcja
Nazwa inwestycji	Rozbiórka, odbudowa i przebudowa istniejących budynków usługowych na potrzeby Centrum Integracji Społecznej w Elblągu
Adres inwestycji	82-300 Elbląg, ul. Stawidłowa 3 nr dz. 168/2, 170, 206 obręb 14
Inwestor	Elbląskie Stowarzyszenie Wspierania Inicjatyw Pozarządowych 82-300 Elbląg, ul. Związku Jaszczurczego 17
Jednostka Projektowa	Euro-Projekt Grzegorz Latecki 82-300 Elbląg, ul. Stanisława Sulimy 1
Kategoria obiektu	XVII

4. Ekspertyza techniczna

Ekspertyza techniczna dotyczy oceny stanu technicznego istniejącego zespołu zabudowy znajdującego się na działce inwestora przy ul. Stawidłowej 3 w Elblągu.

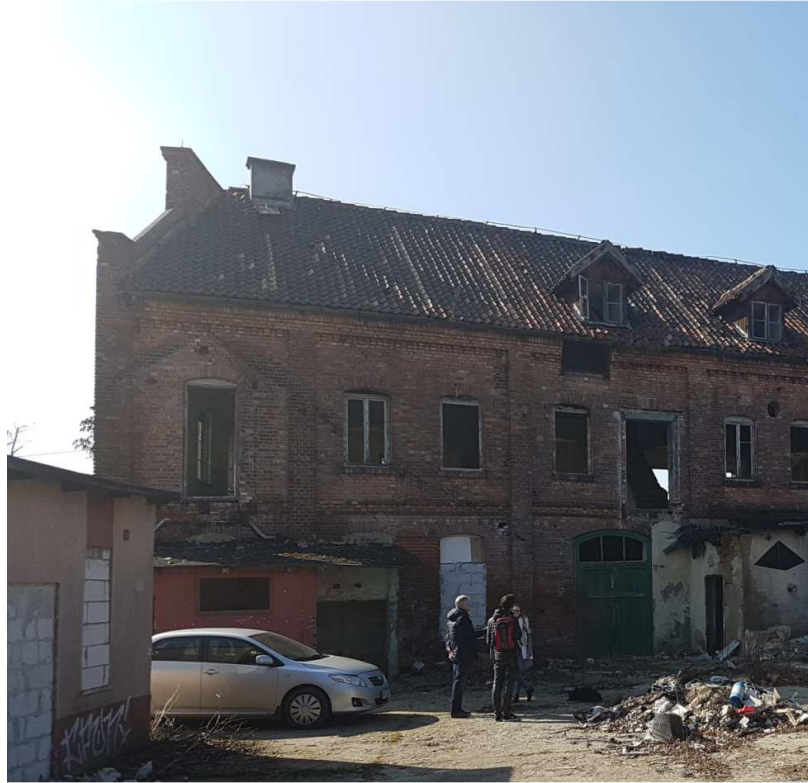
Fot. 2 Budynki we wschodnim skrzydle

Obiekt II - Budynki we wschodnim skrzydle są obiektami parterowymi, nieposiadającymi podpiwniczenia. Ściany murowane w technologii tradycyjnej, dach jednospadowy o konstrukcji drewnianej krokwiowej otwartej pokryty papą. Od wielu lat budynki są opuszczone, pozostawione bez nadzoru i opieki, przez co nastąpiła ich znaczna degradacja. Wewnątrz budynku widać bardzo silne oznaki dewastacji.

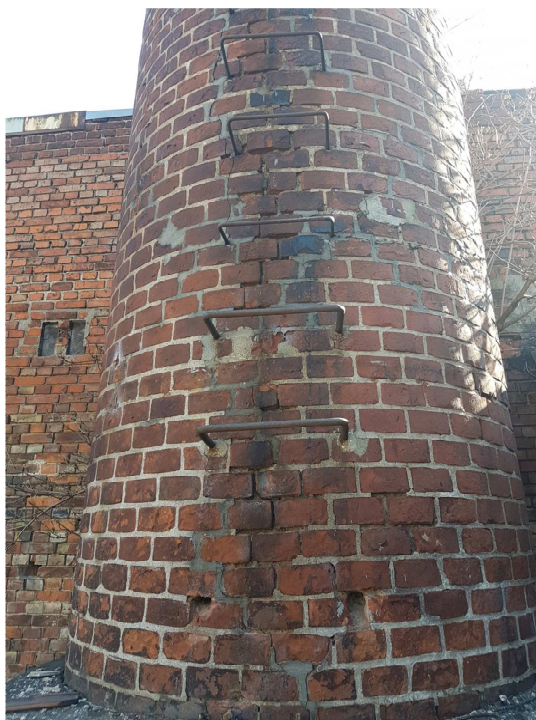
Fot. 4 Komin murowany

Obiekt IV - Komin murowany w technologii tradycyjnej.

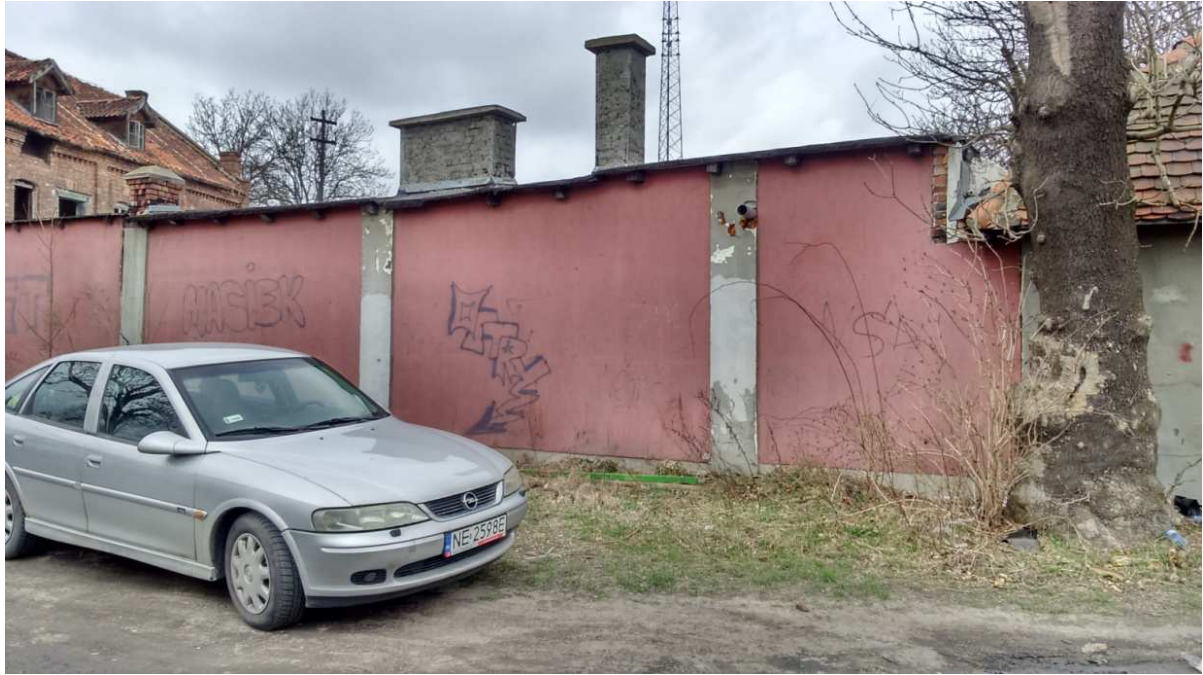
Fot. 9 Substandardowa dobudówka do budynku usługowego

Obiekt VII – Substandardowa dobudówka do budynku głównego, obiekt parterowy, nieposiadający podpiwniczenia. Ściany murowane w technologii tradycyjnej, dachy: jednospadowy o konstrukcji drewnianej krokwiowej, pokryty papą.

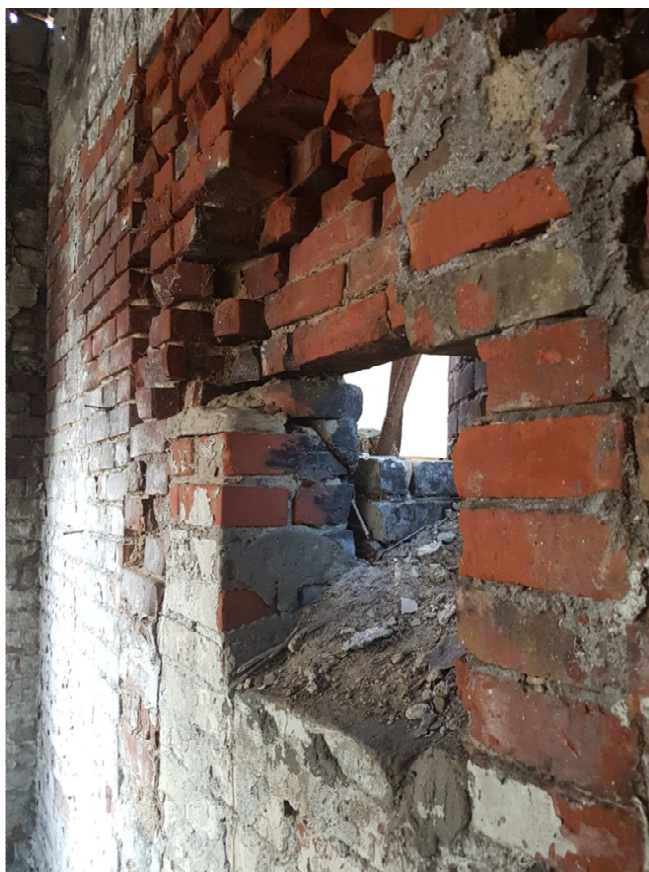
Stwierdzono liczne uszkodzenia muru w postaci spękań i rys oraz liczne braki pojedynczych cegieł. Spoinowanie muru wykazuje objawy erozji, co prowadzi do utraty właściwości fizycznych oraz wytrzymałościowych. Skutkiem tego jest utrata wyjściowych właściwości wypełniających i łączącego ze sobą elementy murowe w sposób trwały. Stwierdzono poważne uszkodzenia ceglanych nadproży łukowych, w postaci braku spoin, spękań oraz ubytków cegieł.

Fot. 14 Uszkodzenia ściany zewnętrznej

Stan techniczny ścian konstrukcyjnych budynku ocenia się jako awaryjny. Zaleca się rozebranie ścian oraz odtworzenie ich w nowoczesnej technologii, z zastosowaniem izolacji przeciwwilgociowej oraz termicznej.

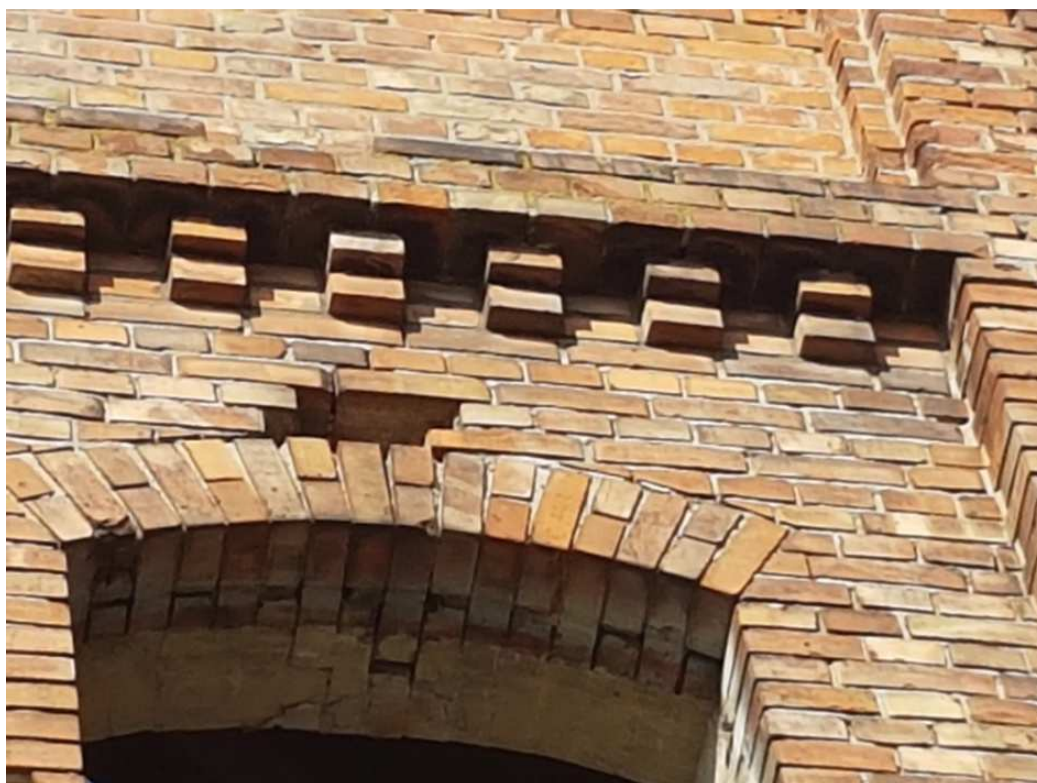
Fot. 15 Braki cegieł nad nadprożem okiennym

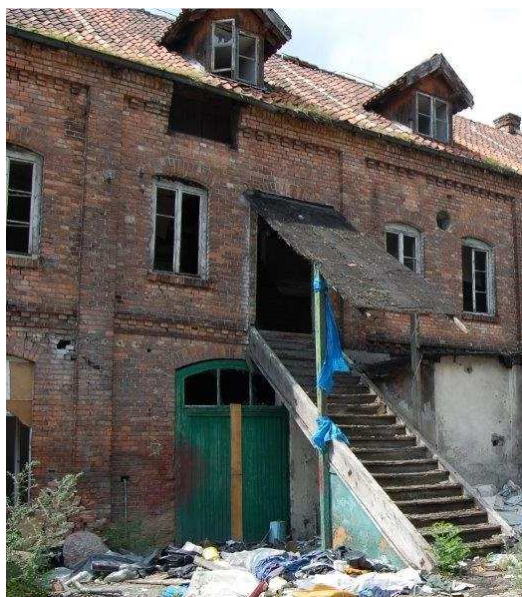
Schody między przyziemem, a piętrem były drewniane i zlokalizowane na zewnątrz budynku od strony podwórza. Zostały rozebrane.

Fot. 18 Nieistniejące schody między przyziemem, a piętrem

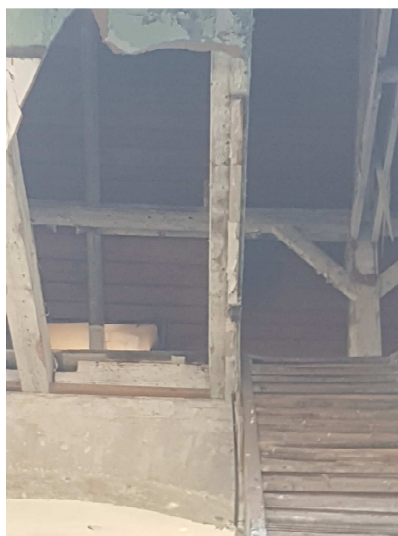
Schody między piętrem, a poddaszem drewniane, jednobiegowe, bez spoczników, brak poręczy. W zakresie ilości stopni oraz braku spoczników schody nie odpowiadają warunkom technicznym jakim podlegają budynki oraz ich usytuowanie z dnia 17 lipca 2015 r. Belki konstrukcyjne schodów są zmurszałe, z powodu nieszczelnego pokrycia dachowego. Stopnie schodów pozapadały się. Belki schodów wykazują ugięcie przekraczające dopuszczalne wartości. Przyczyną całkowitego zniszczenia konstrukcji schodów jest brak jakiejkolwiek konserwacji elementów drewnianych oraz zamakanie ich, przez nieszczelny dach.

Fot. 19 Zniszczona klatka schodowa między piętrem a poddaszem

Stan techniczny schodów wewnętrznych budynku ocenia się jako awaryjny. Zaleca się rozbiórkę schodów między pierwszym piętrem, a poddaszem oraz zbudowanie nowej klatki schodowej wewnątrz budynku, łączącej wszystkie kondygnacje.

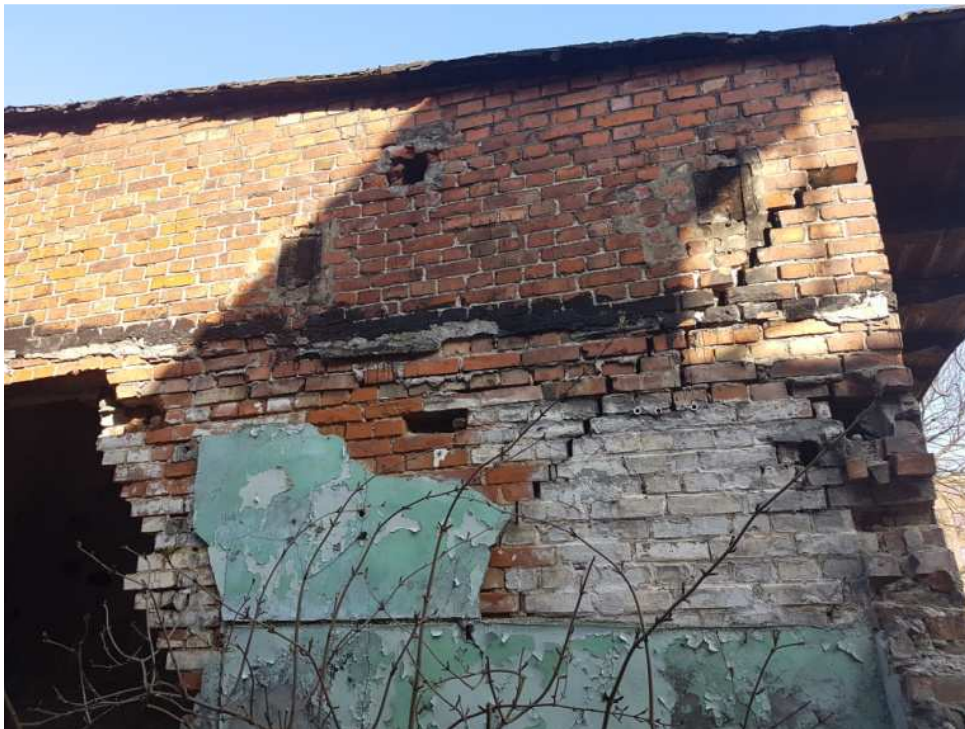
Stwierdzono braki spoinowania cokołu, uszkodzenia muru w postaci spękań i rys oraz liczne braki pojedynczych cegieł. Spoinowanie muru wykazuje objawy erozji, co prowadzi do utraty właściwości fizycznych oraz wytrzymałościowych. Skutkiem tego jest utrata wyjściowych właściwości wypełniających i łączącego ze sobą elementy murowe w sposób trwały.

Stwierdzono poważne uszkodzenia ceglanych nadproży łukowych w postaci pęknięć i rys, występujących również na ścianach w okolicach narożników budynku.

Fot. 22 Spękania na ścianie zewnętrznej obiektu II

Stan techniczny ścian konstrukcyjnych budynku ocenia się jako awaryjny. Zaleca się rozebranie ścian oraz odtworzenie ich w nowoczesnej technologii, z zastosowaniem izolacji przeciwwilgociowej oraz termicznej.

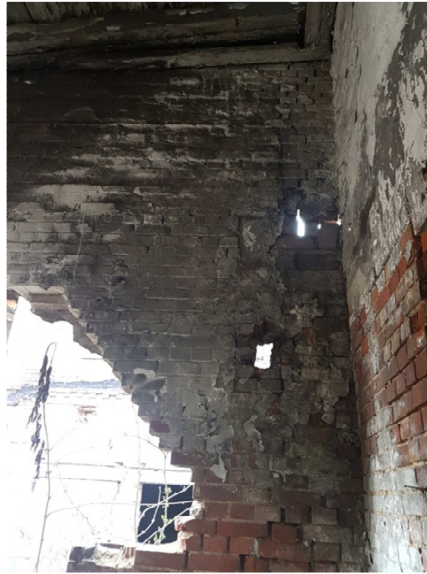
Fot. 24 Znaczne braki cegieł w ścianie zewnętrznej

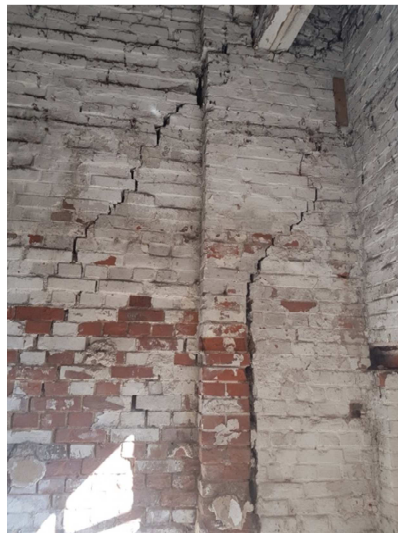
Fot. 25 Pęknięcia na ścianie wewnętrznej

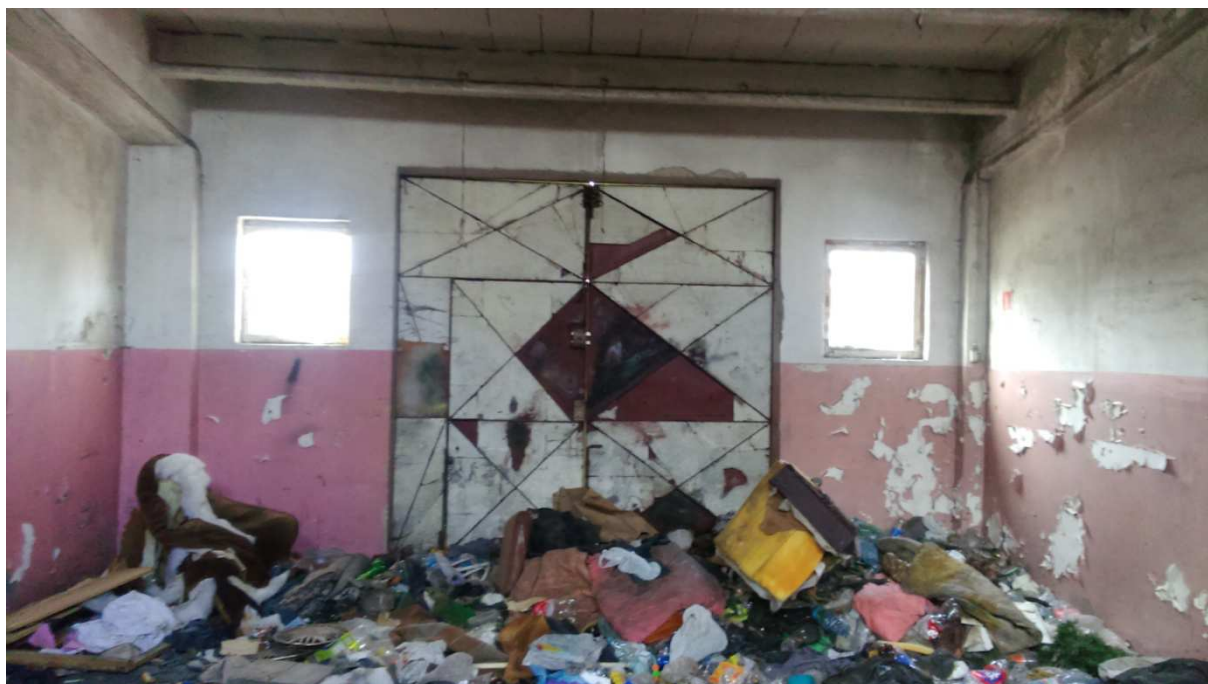
Stan techniczny stolarki okiennej i drzwiowej jest bardzo zły, jest ona zdewastowana w całym budynku garażu. Zaleca się wstawienie całkowicie nowej stolarki okiennej i drzwiowej spełniającej aktualne wymagania prawne w zakresie izolacyjności termicznej stolarki, poprzez odpowiednią wartość współczynnika przenikania ciepła.

Fot. 32 Widok zdezastowanej bramy garażowej od wewnątrz

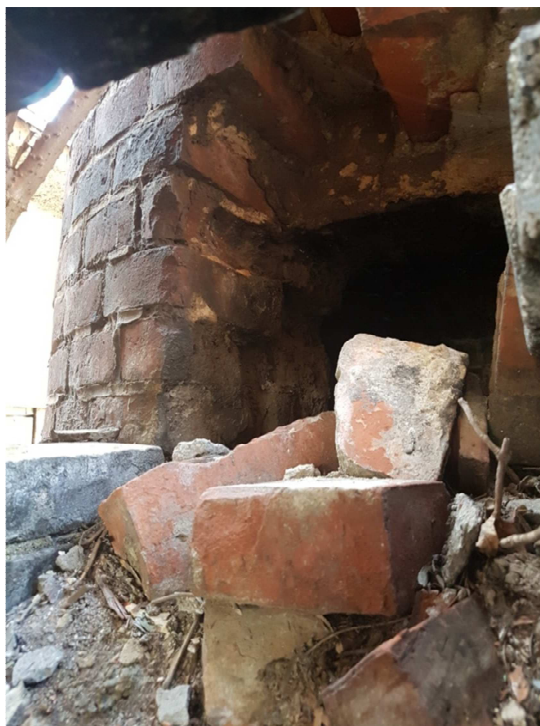
Komin murowany z cegły ceramicznej pełnej. W kominie usytuowano 1 przewód dymowy, wloty czopucha z kotłowni oraz wyczystki i szczelne włazowe. Komin o stałej grubości ściany nośnej – 51cm. W trakcie wizji lokalnej stwierdzono uszkodzenia w postaci spękań muru oraz znaczne ubytki cegieł ścian nośnych komina. Komin jest odchylony od pionu i został częściowo rozebrany. Podstawa komina w stanie awaryjnym.

Fot. 33 Widoczne uszkodzenia ściany komina

Stan techniczny konstrukcji komina ocenia się jako awaryjny. Zaleca się rozbiorę komina.

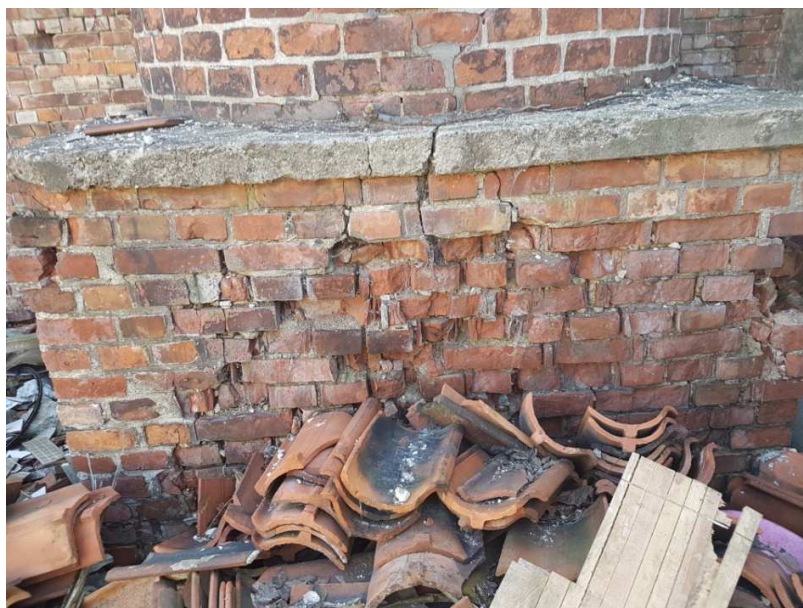
Fot. 34 Uszkodzenia podstawy komina murowanego

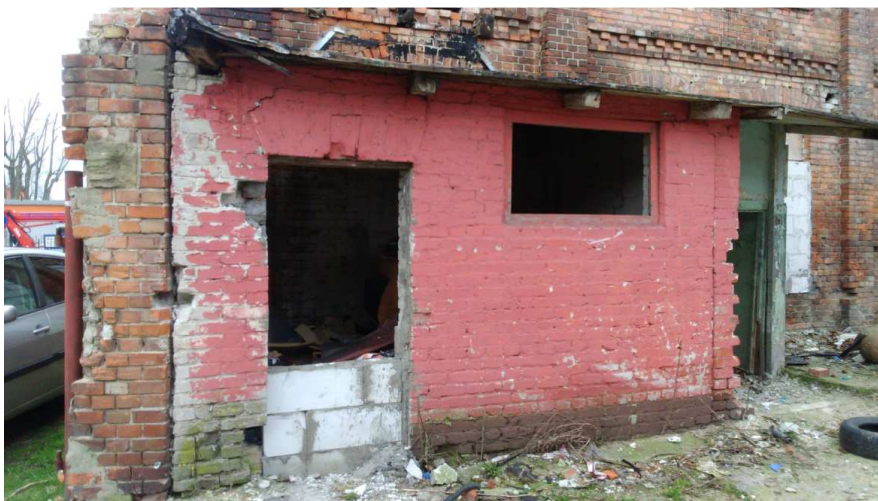
Przybudówka posadowiona na gruncie. Stwierdzono liczne uszkodzenia muru ścian w postaci spękań, rys, braków pojedynczych elementów murowych.

Występujące pęknięcia oraz braki materiału powodują stałe zawilgocenie ścian zewnętrznych i dalszą erozję powodowaną cyklicznym przemarzaniem w okresie zimowym.

Zawilgocenie przyziemia obiektu na całym obwodzie spowodowane jest brakiem izolacji przeciwwodnych, kapilarnym podciąganiem wody z gruntu, uszkodzeniem pokrycia dachu i brakiem stolarki okiennej oraz drzwiowej.

Fot. 35 Widoczne uszkodzenia muru, nadproża drzwiowego oraz pokrycia dachowego

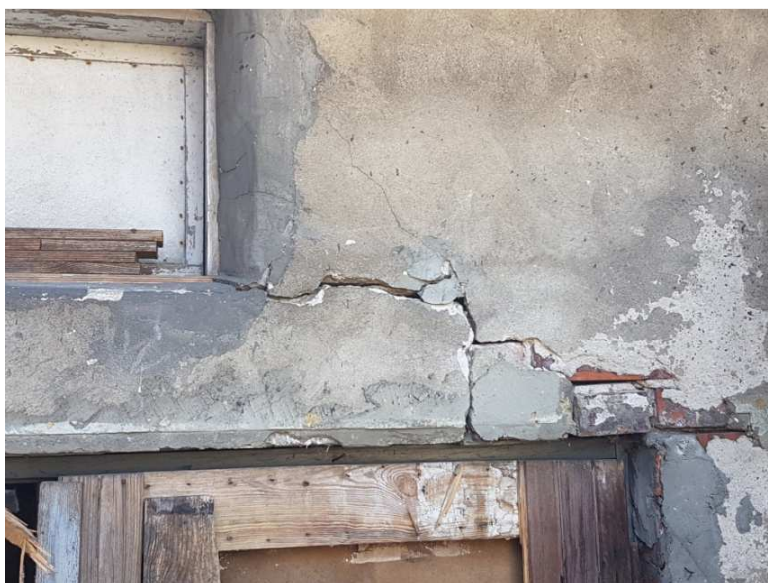
Zabudowania posadowione na fundamentach betonowych. Ściany zewnętrzne murowane z bloczków ceramicznych. Stwierdzono uszkodzenia ścian zewnętrznych zabudowań w postaci spękań, a także dewastację warstw wykończeniowej oraz izolacyjnej. Liczne zarysowania nadproży okiennych i drzwiowych.

Fot. 37 Obiekt V - uszkodzone nadproże
