<b>Rodzaj opracowania</b>	Projekt budowlany, branża: konstrukcja
<b>Nazwa inwestycji</b>	Przebudowa istniejących budynków usługowych na potrzeby Centrum Integracji Społecznej w Elblągu.
<b>Adres inwestycji</b>	82-300 Elbląg, ul. Stawidłowa 3 nr d. 168/2, 170, 206 obręb 14
<b>Inwestor</b>	Elbląskie Stowarzyszenie Wspierania Inicjatyw Pozarządowych 82-300 Elbląg, ul. Związku Jasnogórskiego 17
<b>Jednostka Projektowa</b>	Euro-Projekt Grzegorz Latecki 82-300 Elbląg, ul. Stanisława Sulimy 1
<b>Kategoria obiektu</b>	XVII

# I. Opis techniczny

## 4. Ekspertyza techniczna

Ekspertyza techniczna dotyczy oceny stanu technicznego istniejącego zespołu zabudowy znajdującego się na działce inwestora przy ul. Stawidłowej 3 w Elblągu.

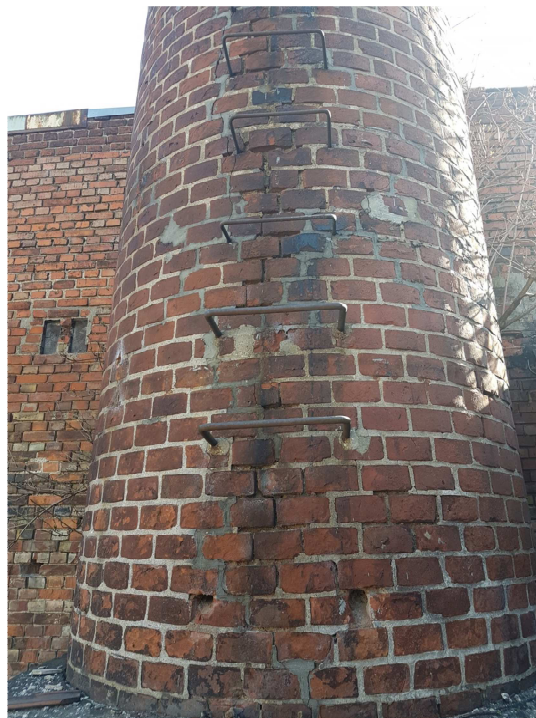
Fot. 4 Komin murowany

Obiekt IV - Komin murowany w technologii tradycyjnej.

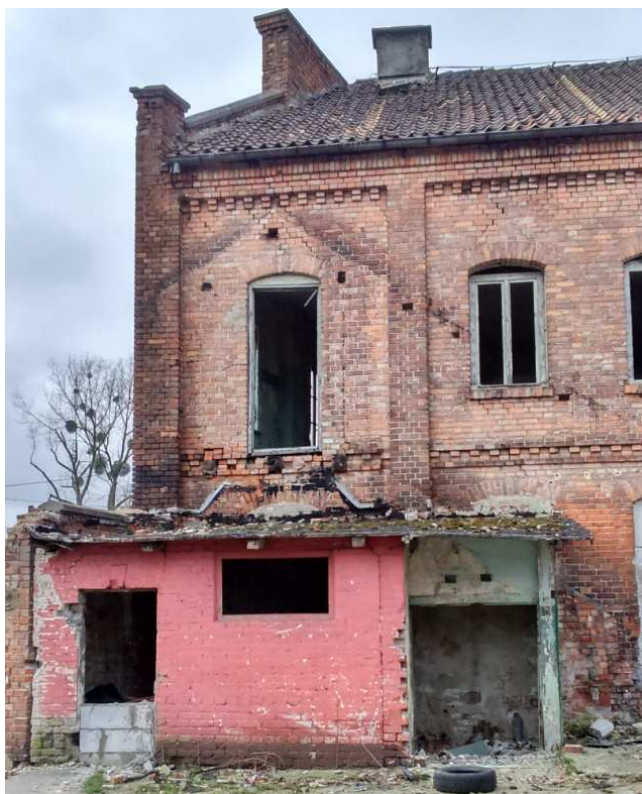
Fot. 5 Dobudówka – widok od podwórka (wschodu)

Obiekt V - Dobudówka w południowo-wschodnim narożniku budynku usługowego jest obiektem parterowym, nieposiadającym podpiwniczenia. Ściany murowane w technologii tradycyjnej, dach jednospadowy o konstrukcji drewnianej krokwiowej otwartej pokryty papą.

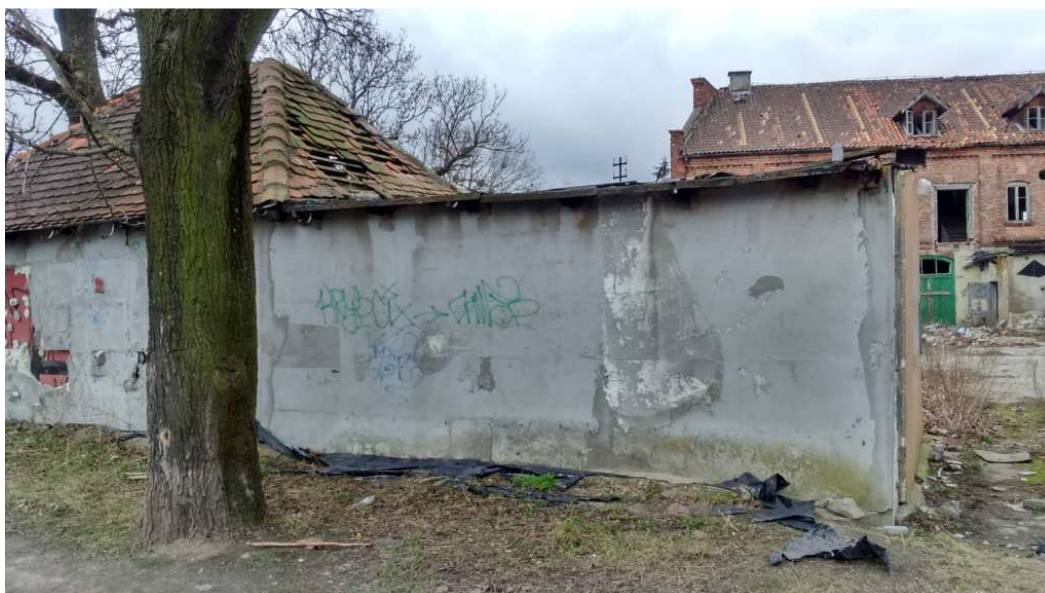
Fot. 6 Zabudowania wzdłuż wschodniej granicy działki – widok od ul. Kotwicznej (od wschodu)

Obiekt VI - Zabudowania wzdłuż południowo-wschodniej granicy działki są obiektami parterowymi, nieposiadającymi podpiwniczenia. Ściany murowane w technologii tradycyjnej, dachy: jednospadowy o konstrukcji drewnianej krokwiowej, pokryty papą oraz dach kopertowy o konstrukcji drewnianej pokryty dachówką ceramiczną.

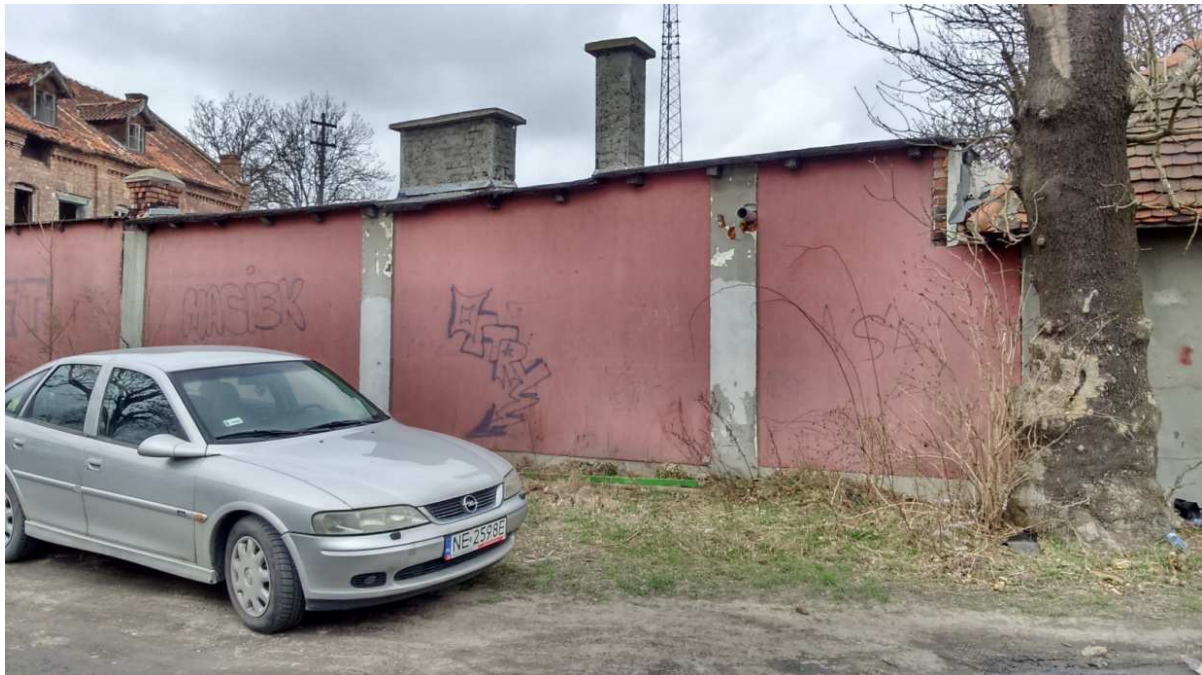
Fot. 9 Substandardowa dobudówka do budynku usługowego

Obiekt VII – Substandardowa dobudówka do budynku głównego, obiekt parterowy, nieposiadający podpiwniczenia. Ściany murowane w technologii tradycyjnej, dachy: jednospadowy o konstrukcji drewnianej krokwiowej, pokryty papą.

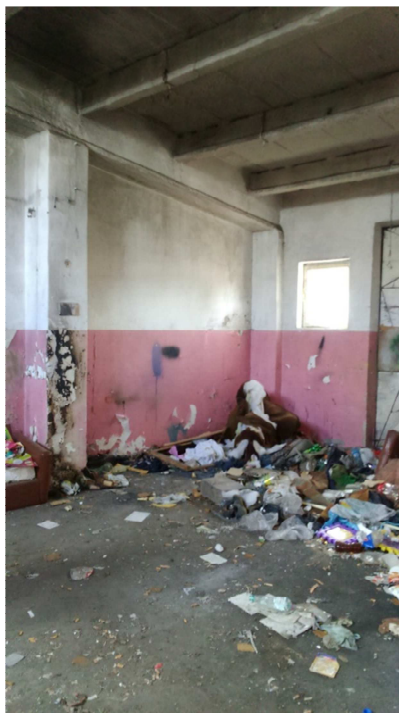
Grubość ścian wewnętrznych wynosi 30 cm murowane z bloczków ceramicznych. Ściany wewnętrzne tynkowane. Występuje zawilgocenie w dolnych partiach ścian wewnętrznych.

Nie stwierdzono uszkodzeń ścian wewnętrznych budynku garażu, nadproży okiennych i drzwiowych. W związku z bardzo złym stanem technicznym tynków, zaleca się całkowitą ich wymianę. W tym celu należy skuć istniejące tynki i oczyścić dokładnie ściany oraz poddać je odgrzybieniu. Następnie należy nałożyć warstwy gruntu wzmocniającego strukturę tynków.

Fot. 30 Wnętrze garażu ukazujące część konstrukcji dachu

Stan techniczny fundamentów i ścian ocenia się jako zadowalający. Zaleca się wykonanie docieplenia ścian wewnętrznych, a także zbicie tynku ścian wewnętrznych i ich ponowne wykończenie tynkiem oraz odmalowanie.

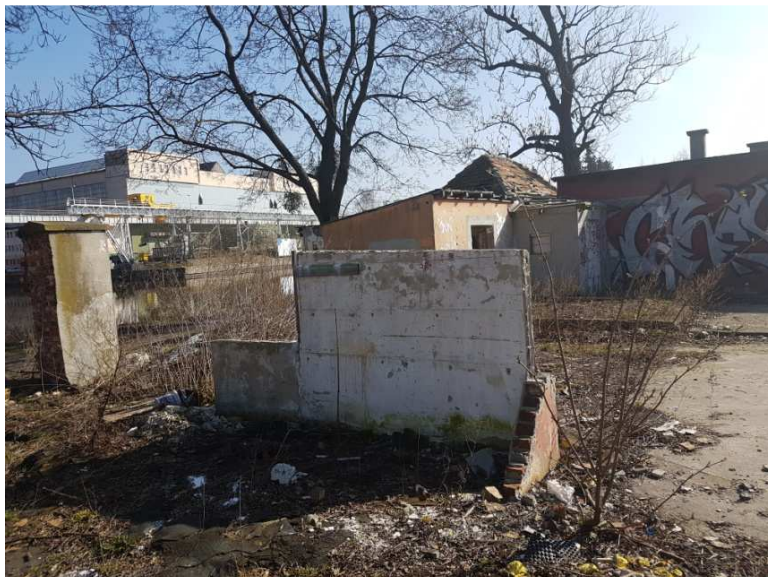
Zabudowania posadowione na fundamentach betonowych. Ściany zewnętrzne murowane z bloczków ceramicznych. Stwierdzono uszkodzenia ścian zewnętrznych zabudowań w postaci spękań, a także dewastację warstw wykończeniowej oraz izolacyjnej. Liczne parysowania nadproży okiennych i drzwiowych.

Fot. 36 Obiekt V – widok od podwórza (od północy)
